Källs Nöbbelövs kyrkogårdar

Vård- och underhållsplan, 2012

Rapport 2012:09

Vård- och underhållsplan, 2012
Källs Nöbbelövs socken, 1286
Svalövs kommun
Skåne län

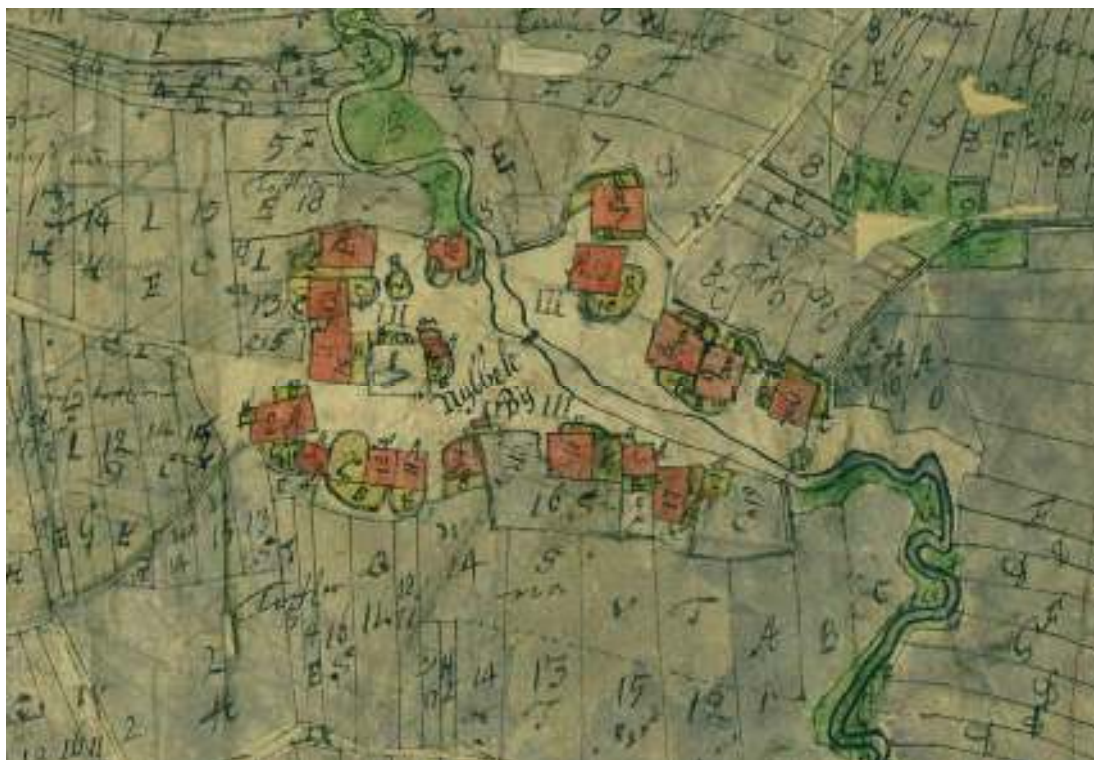
Karta från 1708 vilken visar byn och den gamla kyrkan och kyrkogården. Den nuvarande kyrkogården ligger inom tofterna söder om bygatan. Geometrisk charta öfver Nöbbelöfs by, 1708. Lantmäteriet.

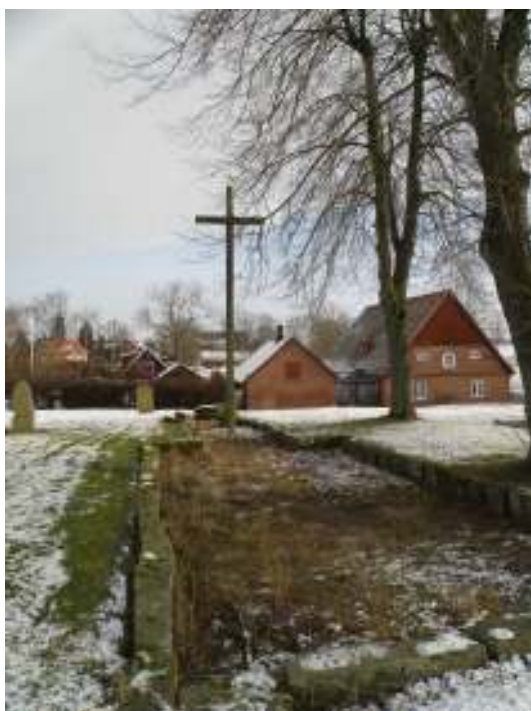
På den gamla kyrkogården är kyrkans grundplan markerad med kvaderhuggen sten från den medeltida kyrkan.

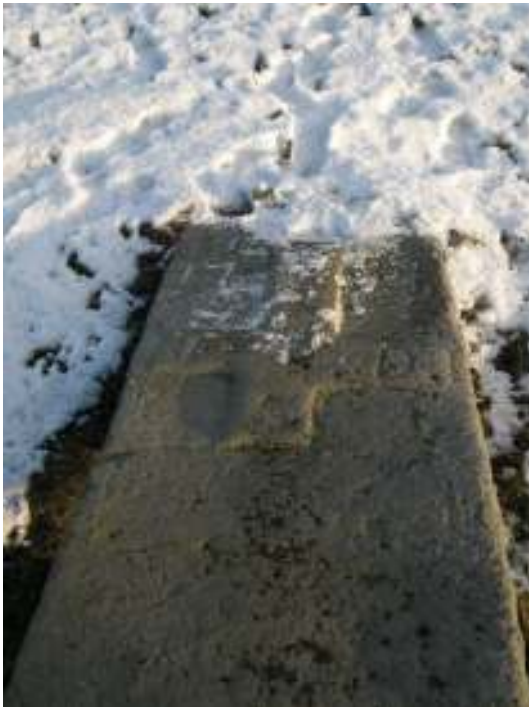
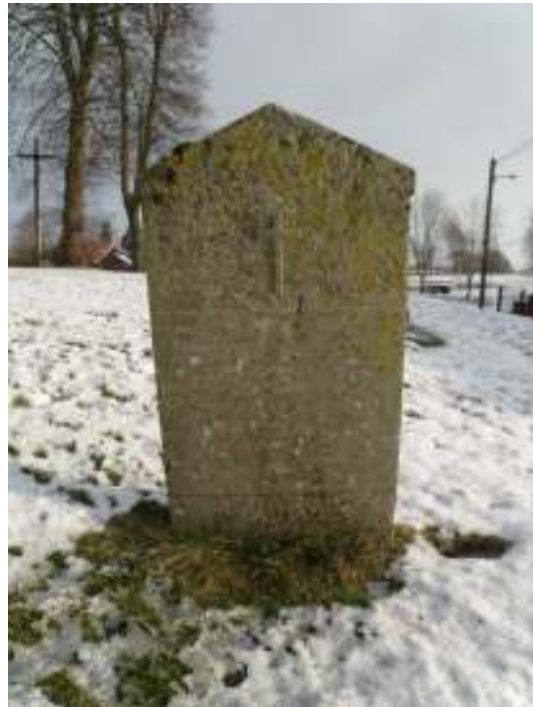
Tv: Gravnård från 1772 på gamla kyrkogården. Till höger syns ett exempel på en kalkstenshäll från omkring 1807 till minne av Åboen Jöns Nilsson och hans hustru Elna Nilsdotter.

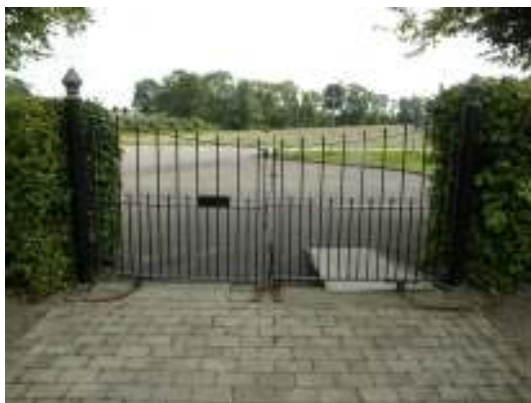
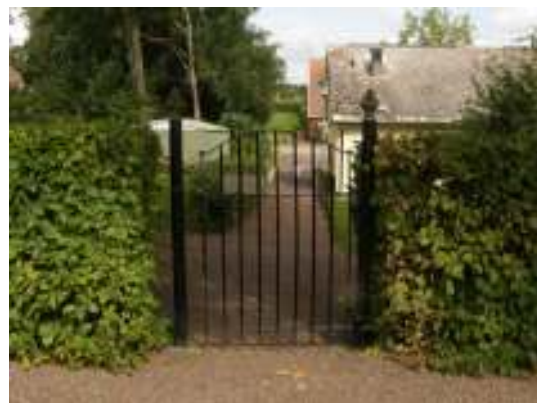
Tr: Östra ingångsgrinden. En likadan grind finns i väster. T.b. Norra kyrkogårdsgrinden.

Källs Nöbbelöv nya kyrkogård utgör ett långsmalt område orienterat i öst-västlig riktning med kyrkan i mitten. Kyrkogården kringgärdas av en avenbokhäck, i öster på stödmur, och en trädkrans av lind på alla sidor. En mittgång löper genom kyrkogården, från öster till väster, mellan grindförsedda öppningar i den häck som omger kyrkogården. Ytterligare en grindförsedd öppning finns mitt på norra sidan med utgång till församlingshemmet, eller kyrkstugan, i den gamla byskolan. Mittgången fram till kyrkan kantas av pelarekar. Förutom mittgången löper även gångar kring kyrkogårdens ytterkanter samt mellan gravkvarteren. Mindre gångar finns även mellan gravraderna. Gångarna är singeltäckta med undantag för mittgången fram till kyrkans huvudentré som är belagd med betongsten.

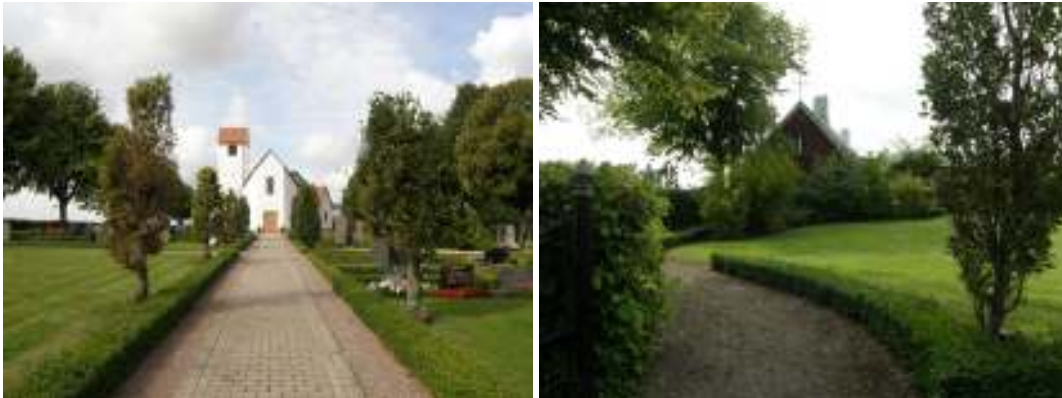
En mittgång lagd med betongsten leder fram till kyrkan. Till höger syns kyrkogårdens sydöstra hörn, kvarter A.

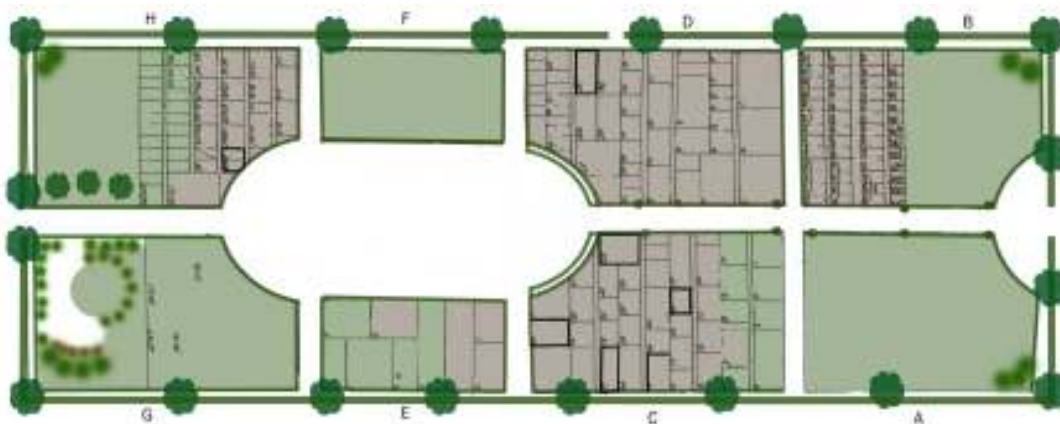
Kyrkogårdens övergripande struktur och karaktär. Relativt stora delar av kyrkogården är grästäckta medan kvarter C och D har kvar en traditionell karaktär med grusade buxbomsomgärdade gravplatser. Svarta fyrkanter i planen markerar gravplatser med stenram.

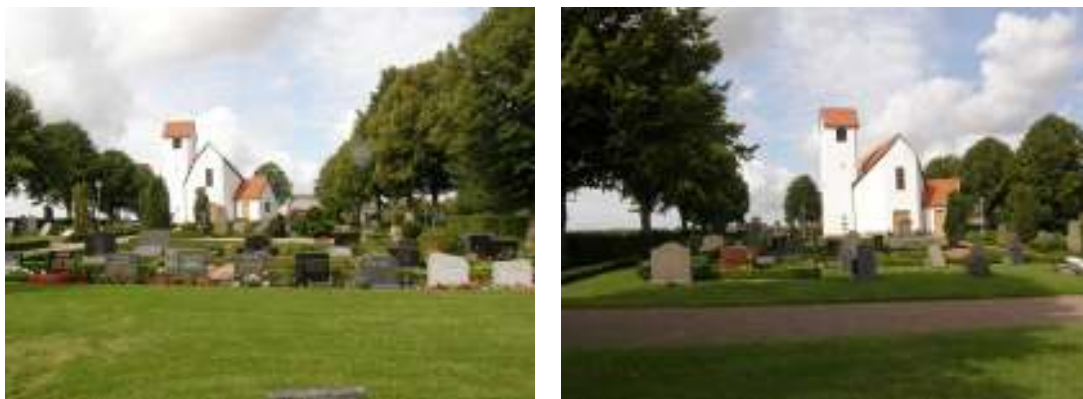
Vy från öster och sydöstra hörnet av kyrkogården, kvarter B. Till höger syns kyrkogården sett från sydost och kvarter A.

De östra delarna av kyrkogården och hela kvarter A är idag gräsbevuxet med undantag för gångarna samt begränsningshäckar och planteringar i sydöstra och nordöstra hörnen. I hörnplanteringen syns buskar av praktröy *Weigela*, rosenpirea *Spiraea japonica*, hagtorn *Crataegus* och möjligen paradibuske *Kolkwitzia amabilis*. Buskplanteringar finns även i nordvästra och sydvästra hörnen.

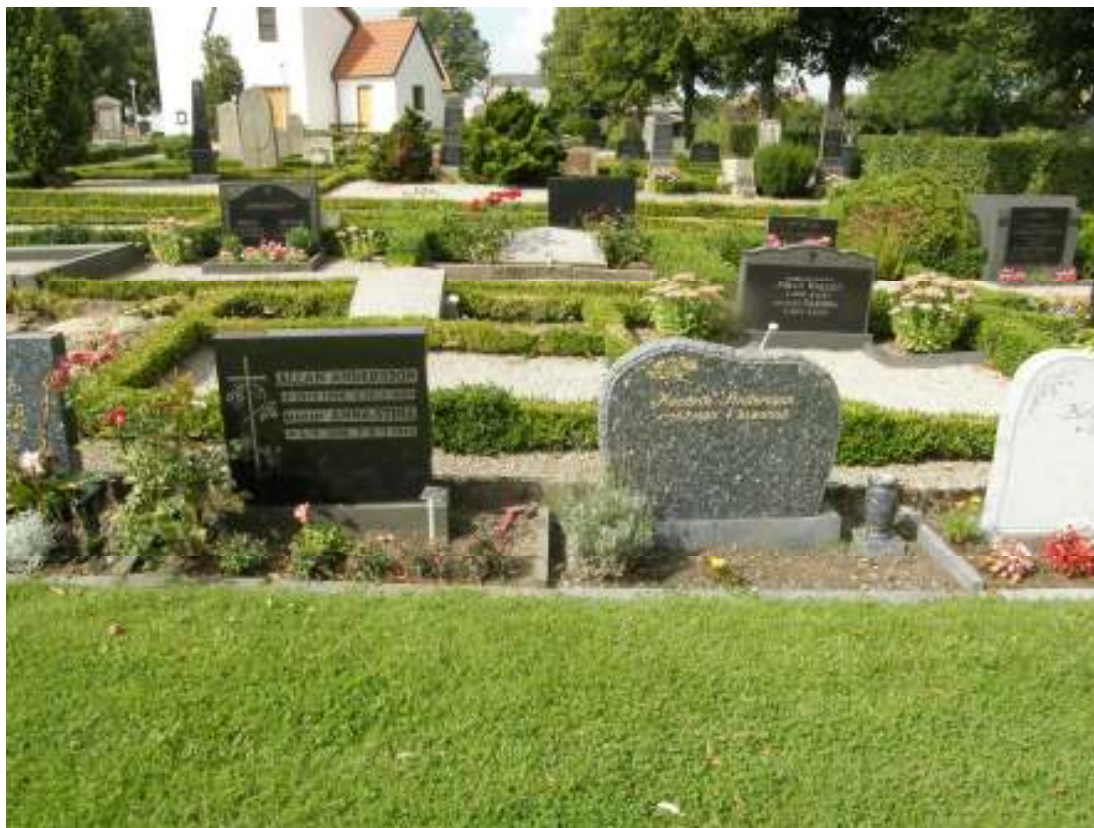
Den östra raden gravplatser inom kvarter B utgörs av urngravar.

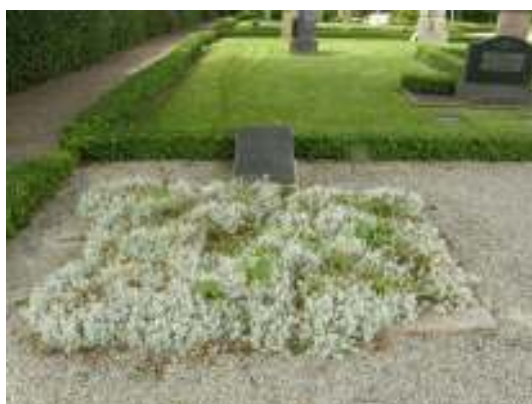
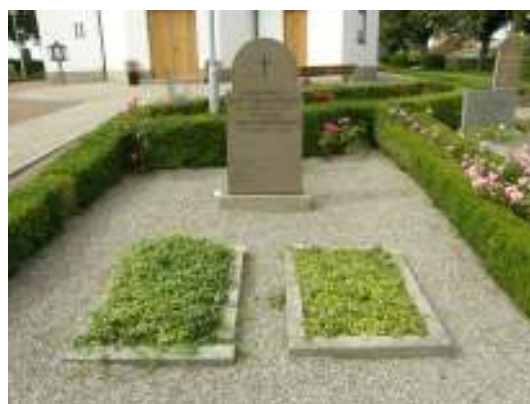
På kyrkogården finns ett par exempel på rektangulära planteringsramar som gravmarkering, här planterade med silverarv och vinka (t.b.)

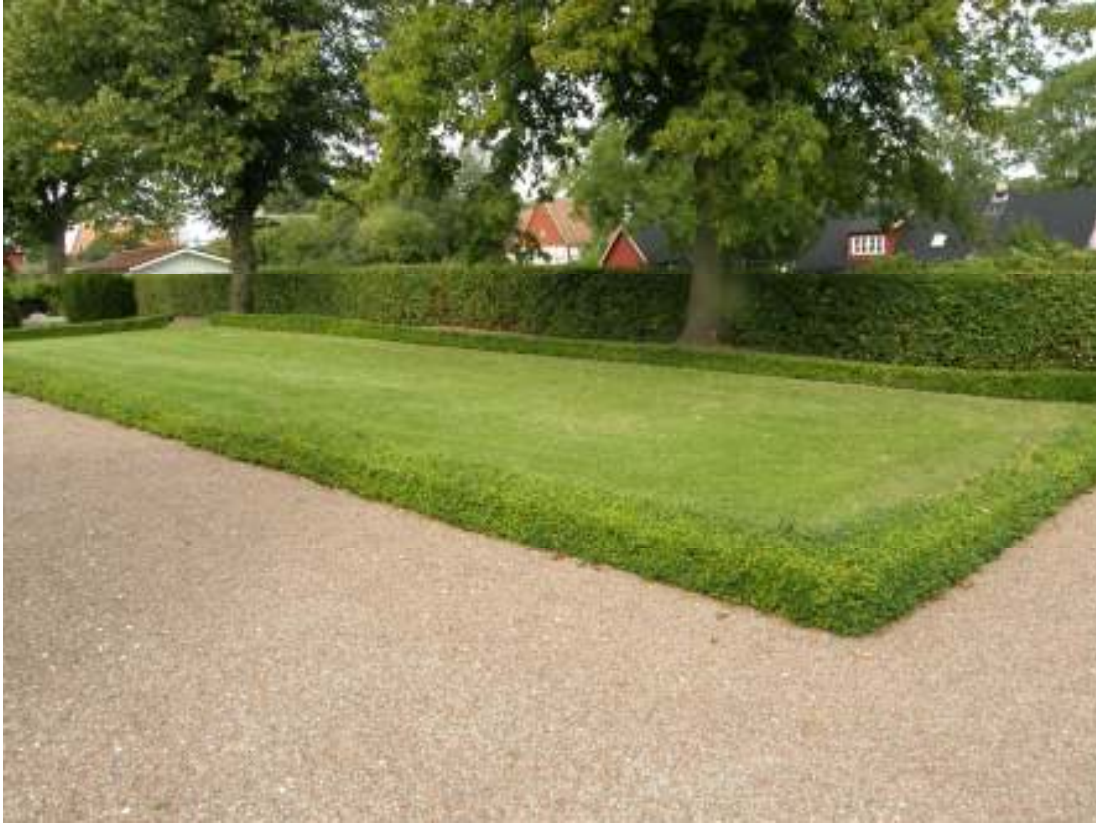
Kvarter F norr om kyrkan är helt och hållet grästäcket och saknar begravningar.

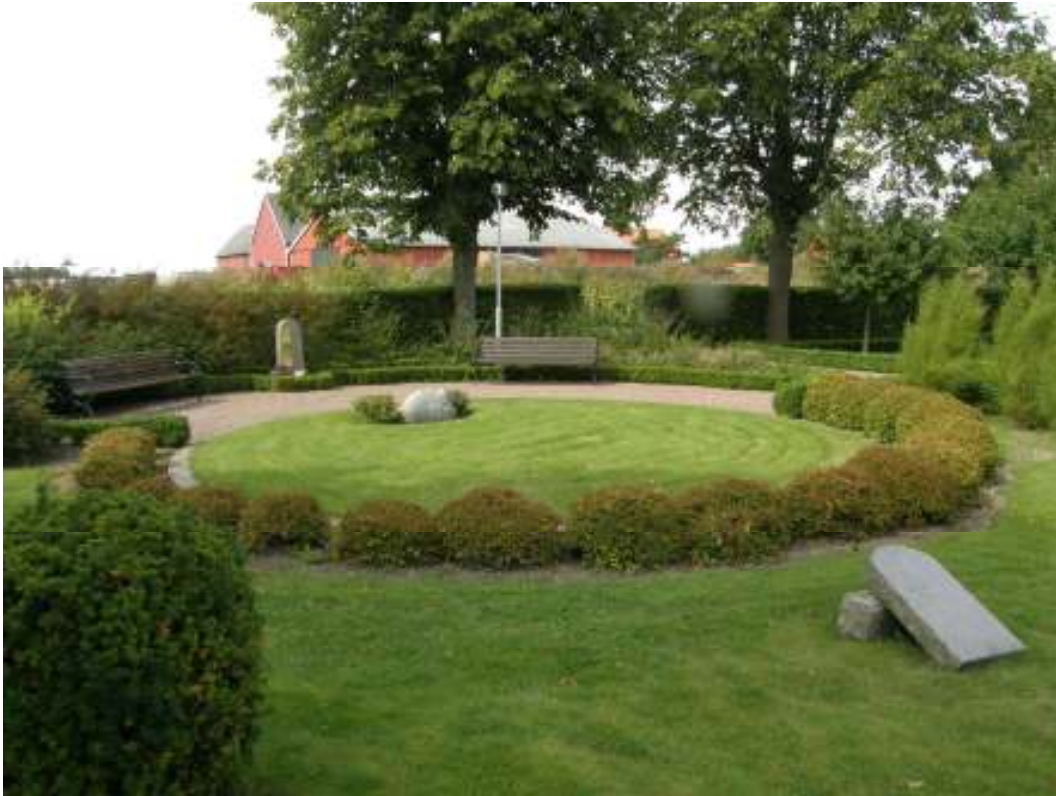
Minneslunden sedd från öster. En krans av måbärsbuskar inramar minneslunden som i övrigt saknar avgränsning mot öster.

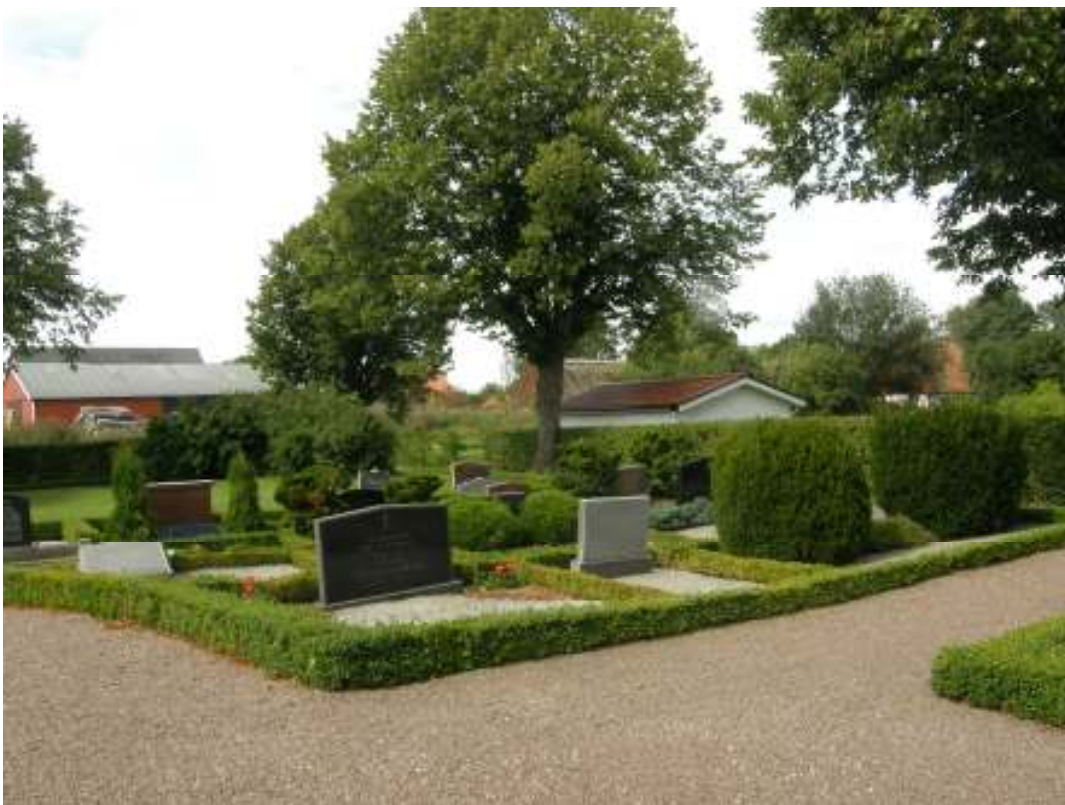
Kvarter H är planlagt enligt gammalt mönster men gravvårdarna är relativt moderna.

Gravplatserna inom kvarter H upptar den östra halvan av kvarteret medan den östra är gräsbevuxen. Samtliga gravplatser omges av buxbomshäck och ungefär hälften har en planteringsyta närmast gravvården avskild med stenkant och i ett fall med buxbom. Barrväxterna är vanligast inom denna del och i samtliga fall parvis planterade på ömse sidor om gravvården. Såväl tuja, cypress, idegran och en förekommer. I en del fall har barrväxterna kompletterats av perenna växter i par såsom benved eller stäppsalia. På gravplatserna återfinns även funkia, ljung buxbombsbollar och kaukasisk fetblad.

Gravvårdarna inom kvarter H är från 1900-talets mitt till dess sista hälft och låga breda stenar i röd, grå granit eller diabas. Gravstenen till Emil Wifvessons familjegrav avviker med sin råhuggna ytbehandling och laserskurna text i relief. Trots sin moderna behuggning anknyter den i högsta grad till en mycket vanlig form av gravstenar under 1800-talets slut och tidigt 1900-tal.

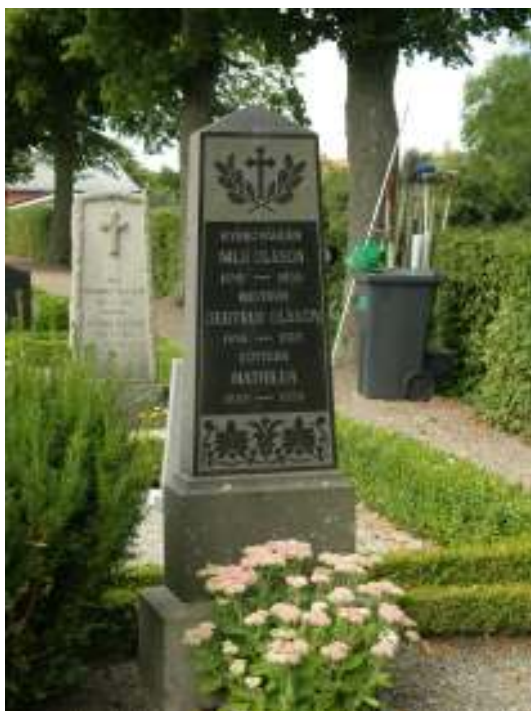
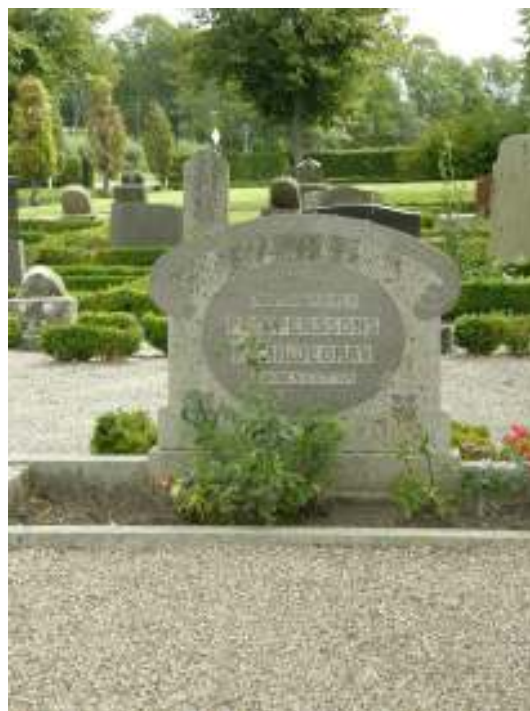
Några typiska exempel på gravstenar på kyrkogården. Till vänster en gravsten av diabas med slipad dekor och inskrift från 1800-talets slut och till höger en gravsten från omkring 1920–30-tal i granit.

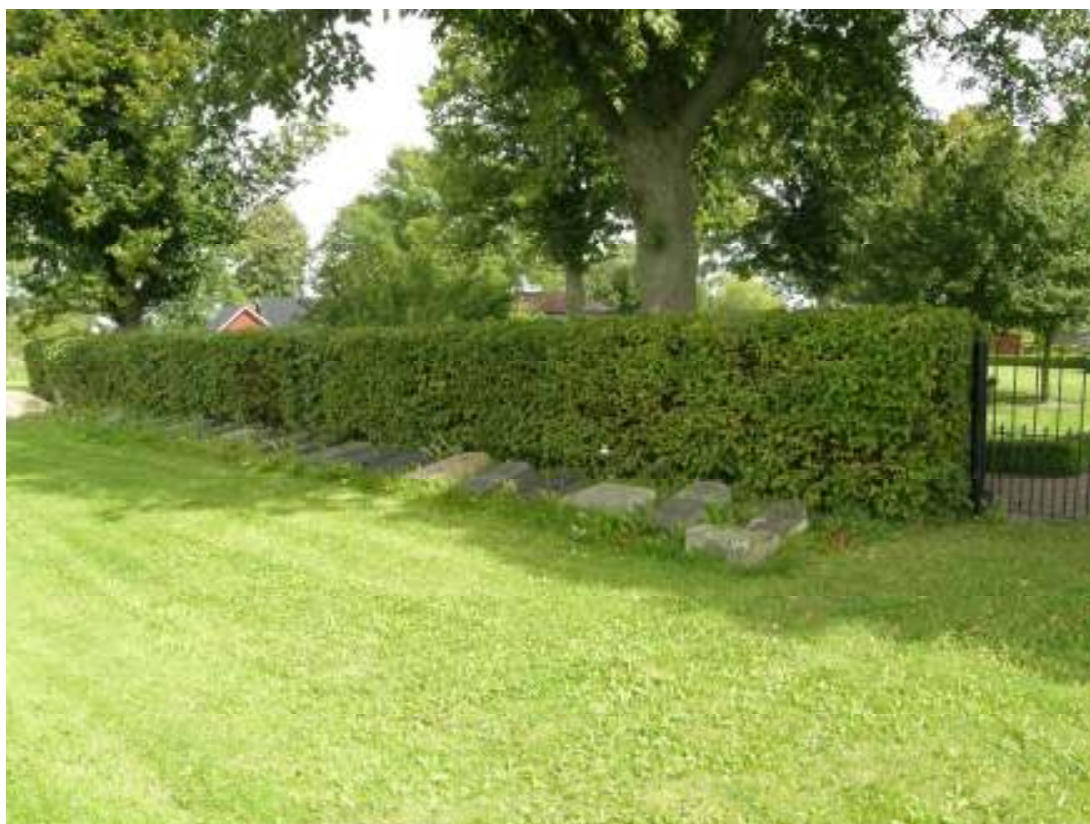
Utanför kyrkogårdens västra gräns finns ett tjugotal gravstenar placerade liggande i gräset. Gravstenarna är små och oansenliga och representerar främst hantverkare, arbetare och tjänstehjon. Dessa gravstenar har tidigare stått inom kvarter A och B. Man bör vara uppmärksam på att enstaka stenar kan komma från den gamla kyrkogården.

Borttagna gravstenar ligger utanför kyrkogårdens västra sida.

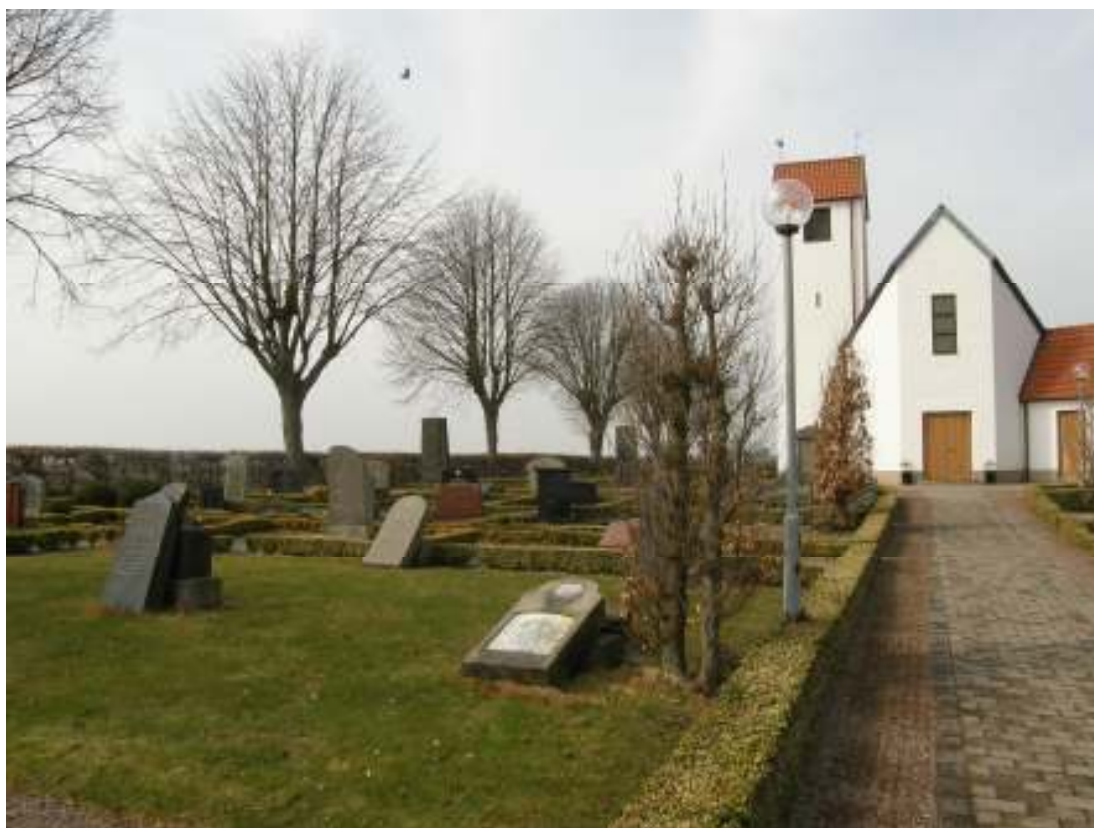
De grästäckta gravplatserna ger ett övergivet intryck och bör fortsättningsvis undvikas.

Med tiden har gräsmattorna ökat på kyrkogården vilket är naturligt med tanke på att antalet begravingar minskat. Ett utökande av de gräsbevuxna partierna är inte önskvärt då det skulle förändra kyrkogårdens karaktär allt för mycket och grästäckning av återlämnade gravplatser bör därför undvikas. För att berika de grästäckta partierna kan man komplettera med friväxande buskar eller rosenrabatter. I första hand kan man använda sig av de växtsorter som redan finns på kyrkogården för att få ett mer enhetligt uttryck. Kyrkogårdens öppna karaktär bör bevaras och högre träd bör undvikas inom de centrala delarna av kyrkogården, kvarter F, C, D och E. Istället bör nyplantering av enstaka

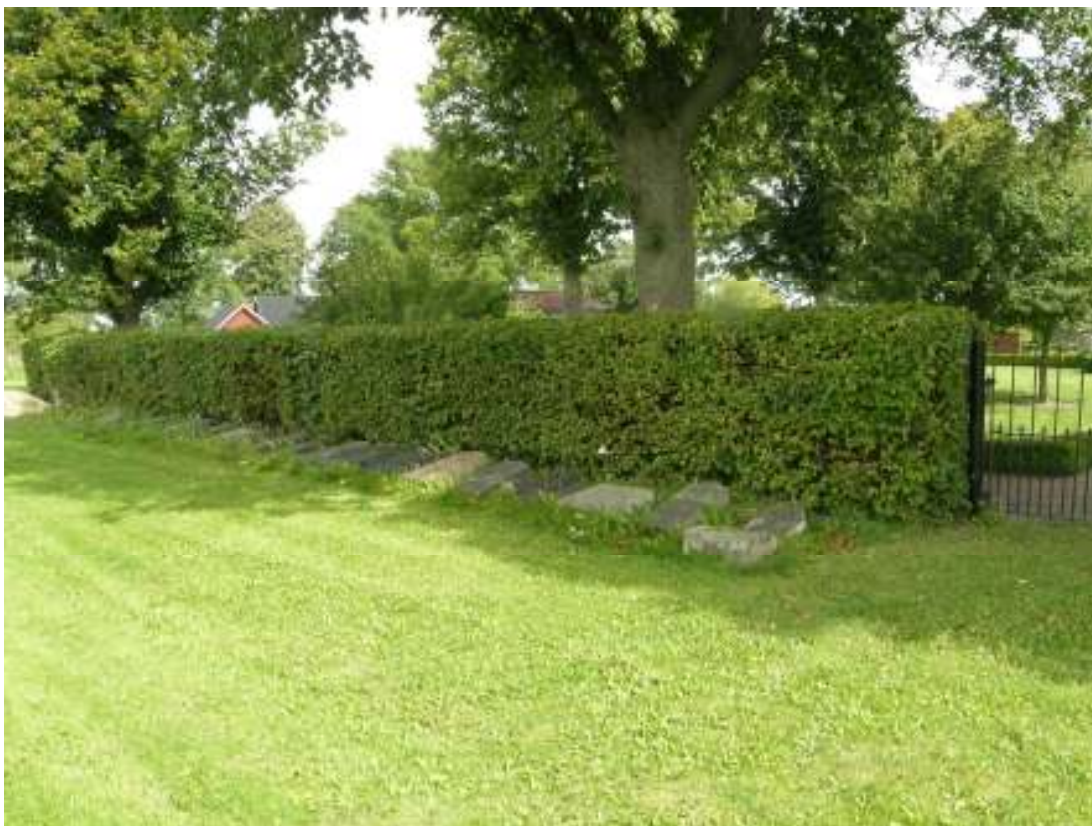
Gravstenarna utanför kyrkogårdens västra gräns har ett högt kulturhistoriskt värde och skulle kunna återplaceras på kyrkogården i ett "lapidarium".

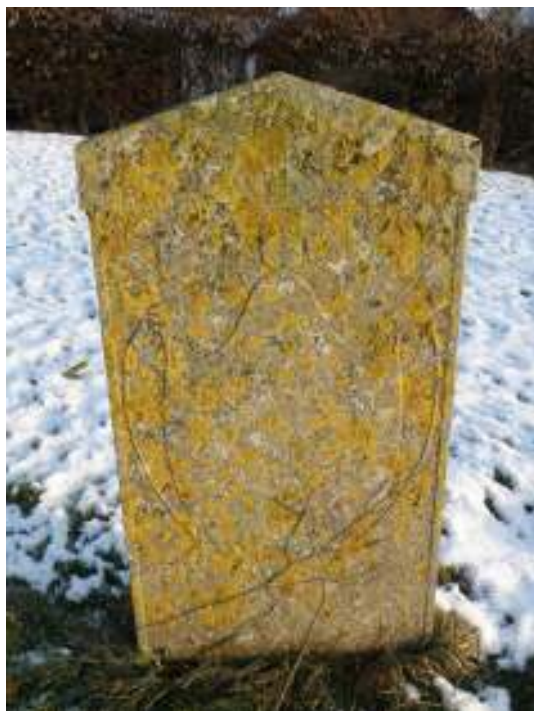
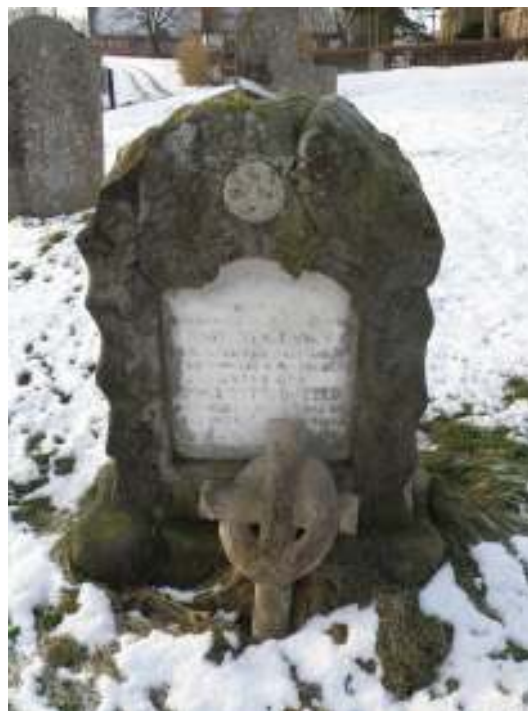
Lavar som växer på gravstenar kan vara vackra att se på men i vissa fall skadliga för gravstenarna. Att försöka rengöra gravvårdarna kan vara svårt och orsaka mer skada än nytta. Det är därför bra om man arbetar förebyggande så att växtligheten inte får fäste.

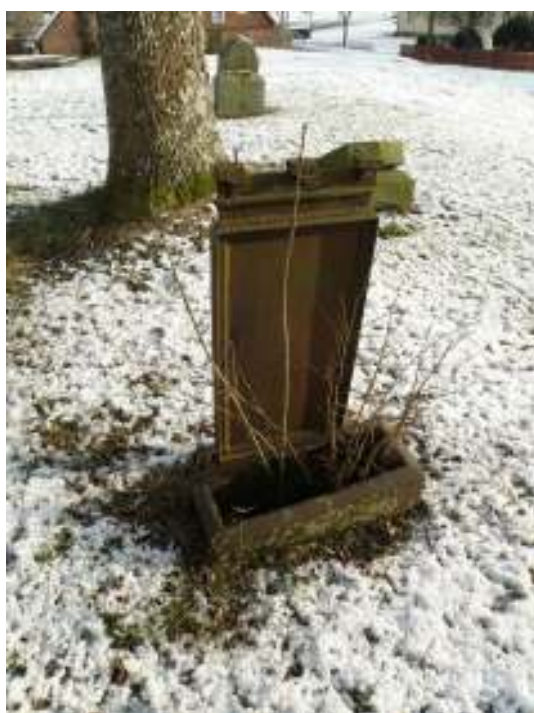
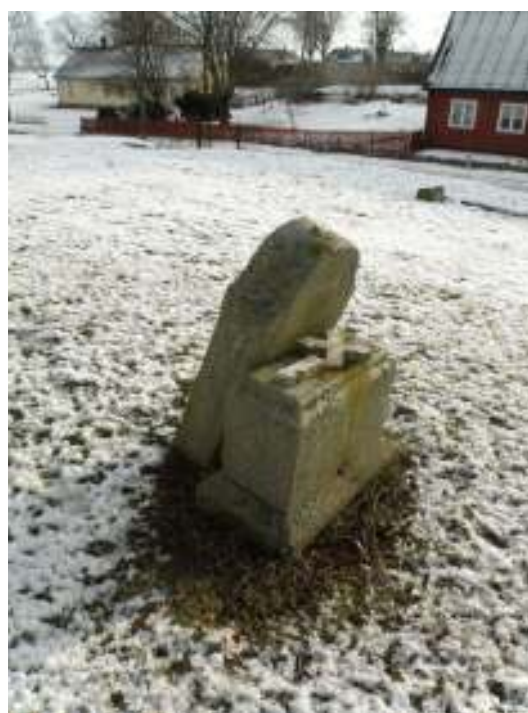
Sly och lösa löv och skräp bör rensas bort från gravstenarna innan de får fäste. Till höger: ett använt krönkors ligger bakom en nedtagen gravsten på gamla kyrkogården.

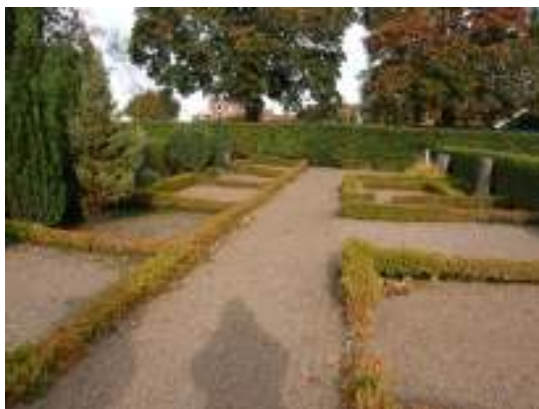
Sjuk buxbom

Buxbom som är missfärgad kan vara angripen av en svampsjukdom. Det första som måste göras är att ta reda på är vilken svamp som orsakat skadan eller om det är ogynnsamma markförhållanden som lett till förändringen. Två vanliga skadesvampar som drabbar buxbom är ur släktena *Cylindrocladium* och *Volutella*. Båda svamparna benämns som buxbomssot och *Volutella* ibland även som kräfte. I släktet *Cylindrocladium* finns det över 50 arter varav *Cylindrocladium buxiola* är den allvarligaste. Båda svampsjukdomarna angriper bladen som blir bruna och faller av och till sist dör hela plantan. *Volutellan* behöver sårskador för att kunna infektera medan *C. buxiola* kan drabba unga plantor. I det senare fallet uppträder svarta streck på stjälkarna som utvecklas nerifrån plantan.
